## 2. HERAe-HF-Betrieb im Berichtsjahr

### 3. Besondere Ereignisse

#### **3.1. HERA, überhitzter Cavity-Tuning-Plunger**

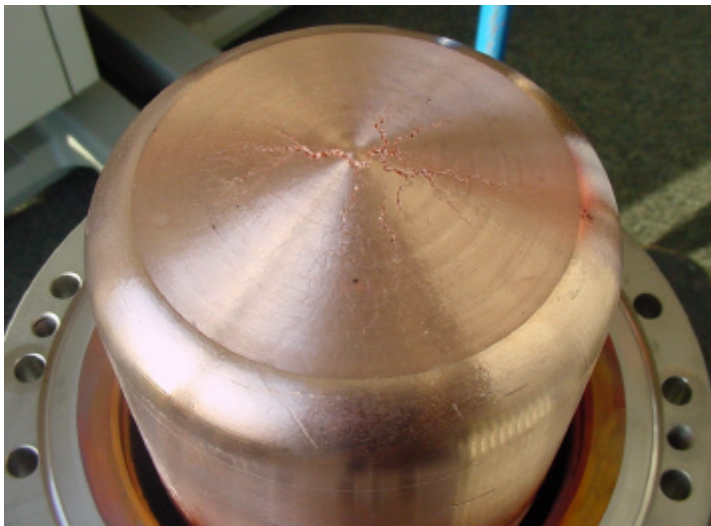
Ende Oktober kam es zu einem Vakuum-Zusammenbruch im Bereich der Cavity-Strecke HERA-WL. Die Senderanlage lief zu diesem Zeitpunkt seit ca. 8 h mit einer Leistung von 430...410kW. Das Vakuum-Leck wurde an einem Cavity-Tuning-Plunger von Cavity #2 lokalisiert. Nach Ausbau des Plungers zeigte sich, dass er offenbar aufgrund von Überhitzung ausgebeult und auf der Oberfläche mehrere mm tief aufgerissen war (Abb. 3.1 bis 3.4).

**Abb. 3.1:** ausgebauter Plunger mit Rissen in der Oberfläche

Durch einen vorangegangenen Kühlwasserpumpenausfall war Luft ins Kühlsystem gelangt oder hat sich im Kühlsystem verlagert und war dann im Kopf des Plungers hängen geblieben. Das Kühlwasser hatte dadurch in großen Bereichen keinen Kontakt mit den Flächen größten Leistungseintrags (kupferne Stirnfläche des Plungers). Die ungekühlten Bereiche der Stirnfläche konnten sich nun nahezu ungehindert erwärmen und in angrenzenden Bereichen Wasser verdampfen. Über Wärmeleitung heizte sich langsam der gesamte Plunger-Körper auf. Ab ca. 150°C bildete sich auf den bisher noch vom Kühlwasser benetzten Flächen eine isolierende Dampfschicht, welche die Wärmeabfuhr dann praktisch völlig unterband. Eine werkstofftechnische Untersuchung des Kupfers im Bereich der Risse zeigte, dass hier die Temperatur bis auf 1000°C gestiegen war.

Um sicherzustellen, dass zukünftig im Plunger-Kopf vorhandene Luftblasen herausgespült werden, wurden die Differenzdruck-Durchflusswächter-Mess-Blenden aus den Plunger-Kühlkreisen entfernt und somit der Durchfluss von 54 l/h auf sichere 360...680 l/h gesteigert (>360 l/h sind erforderlich um bei ungünstigster Einbaulage evtl. vorhandene Luft herauspülen zu können). Die durch diese Maßnahme wirkungslosen Differenzdruck-Durchflusswächter wurden im Cavity-Interlock deaktiviert. Um aber weiterhin eine gewisse Sicherheit vor Plunger-Überhitzung zu haben, wurden außen an den Plunger-Mänteln Temperaturfühler angebracht und ins Cavity-Interlock eingeschleift.

Für den kommenden Shut-Down ist der Einbau von neuen Durchflusswächtern geplant. Aufgrund eines anderen Messprinzips (Prallplatte) kommt es durch deren Einbau nicht zu einer Reduzierung des Wasserdurchflusses.

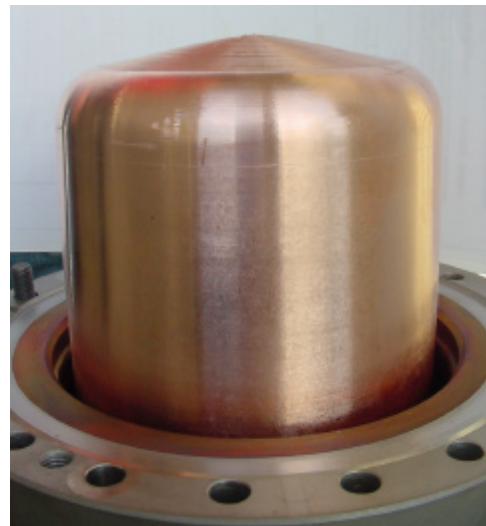
**Abb. 3.2:** aufgewölbte Stirnfläche

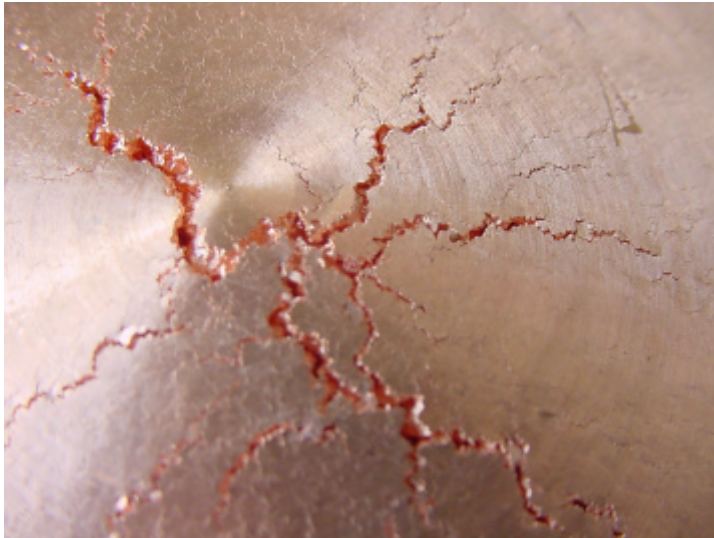
**Abb. 3.3:** Zoom von Abb. 2.3

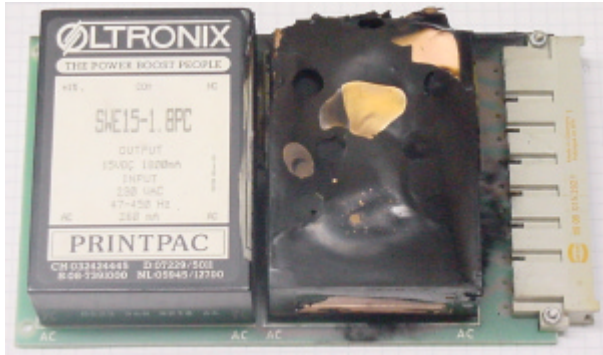
Im Oktober '02 verbrannte in der Senderanlage HERA-NR ein Elektronik-Netzmodul (15 V/1,8 A). Durch den Brand kam es zum Kontakt zwischen dem primären 230V-Netz und der 15V Kleinspannungsseite. Über das auf nahezu alle Elektroniken der Anlage, ohne galvanische Trennung zugreifende Rechnersystem, wurde die Netzspannung auf diverse Elektroniken verteilt. Als Folge verbrannten ein Kabelbaum und mehrere Elektronikarten in verschiedenen Bereichen der Anlage. In diversen anderen Elektroniken mussten insgesamt ca. 100 ICs ausgetauscht werden. Durch hinreichenden Bestand an Reserve-Einschüben und -Elektroniken konnte die Anlage innerhalb eines Tages repariert werden.

**Abb. 3.5:** verbranntes 15V-Netzmodul

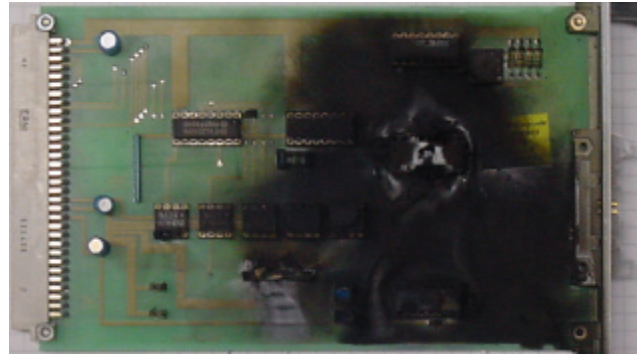
**Abb. 3.6:** eine von mehreren angebrannten Elektronik-Karten.
