Normalleitende Beschleunigungsstrecken für Elektronen/Positronen – MHF-e –

Modulatorröhren-Überschläge

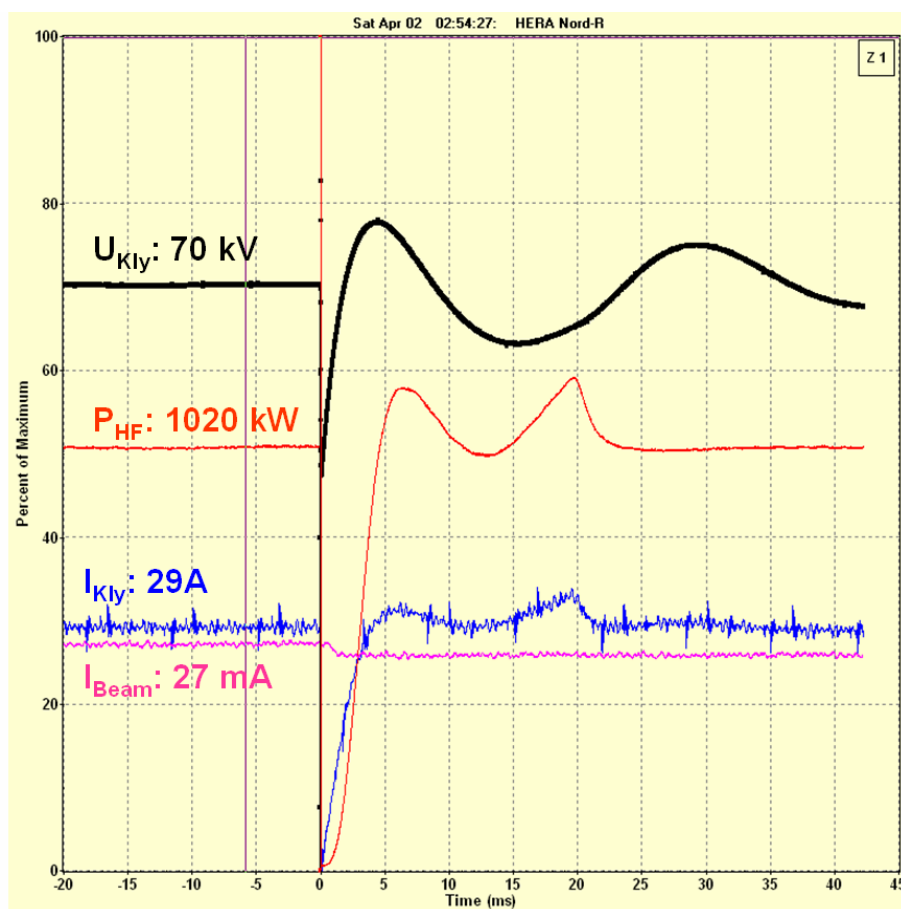
Abb. 1:
Transientenrekorder-Schnappschuss eines Modulatorröhren-Überschlags.

Innerhalb von 30 μ s gehen Klystronstrom und HF-Ausgangsleistung der Klystrons auf null und kehren innerhalb von 5ms in die Nähe der Ausgangswerte zurück. Nach ca. 25ms ist die HF-Ausgangsleistung wieder stabil. Im dargestellten Fall gibt es nur einen leichten Strahlverlust von 27mA auf 26mA. In vielen anderen Fällen ging der Strahl völlig verloren.

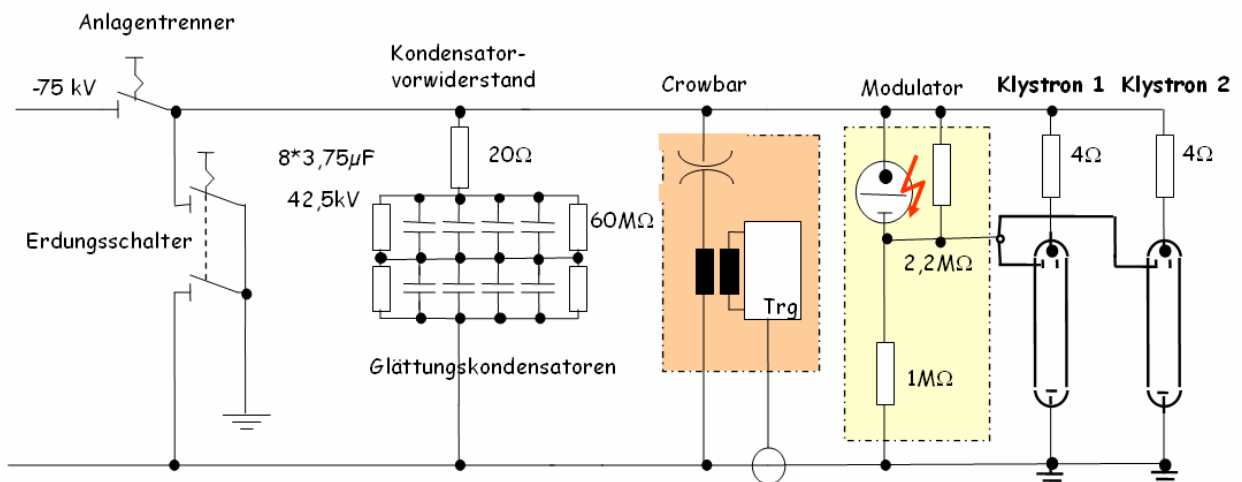
Ende März 2005 wurde die Senderanlage HERA-NR als Verursacher von plötzlichen Strahlverlusten ermittelt. Überschläge im Bereich der Hochspannungs-Installationen der Senderanlage sperrten schlagartig die Klystrons, so dass für kurze Zeit die HF-Ausgangsleistung des Senders aussetzte. In vielen Fällen ging dadurch der gespeicherte Strahl teilweise oder ganz verloren. **Abb. 1** zeigt den Transientenrekorder-Schnappschuss eines solchen Ereignisses. Die Fehlersuche gestaltete sich sehr schwierig, da einerseits die hohen Spannungen und Ströme (70kV, 30A), als auch die Unregelmäßigkeit der Ereignisse (einige Minuten bis mehrere Tage) die Diagnose erschwerten. Stück für Stück wurden Anlagenteile abgetrennt und einzeln auf Isolationsfestigkeit geprüft, ohne dass eine Schwachstelle gefunden werden konnte. Die Überschläge traten weiterhin in unregelmäßigen Abständen auf. Auf dem Gipfel allgemeiner Ratlosigkeit wurde die Modulatorröhre ausgetauscht (THALES-Tetrode TH-5186). Obwohl niemand ernsthaft damit gerechnet hatte, traten die Überschläge nun nicht mehr auf. Die anschließende prophylaktische Durchsichtung der Transientenrekorder-Datensätze anderer Senderanlagen förderte überraschenderweise 22 ähnliche Signalmuster an den Senderanlagen HERA-NL und -WR zu Tage. Auch dort konnte das Problem durch den Austausch der Modulatorröhre zumindest temporär beseitigt werden. In **Abb.2** ist die Hochspannungs-Installation einer Senderanlage mit dem Überschlagsort an der Modulatorröhre skizziert.

Abb.2: Hochspannungs-Installation einer Senderanlage. Der Zick-Zack-Pfeil skizziert den Überschlagnort an der Modulatorröhre. Wird die Kathoden-Anoden-Strecke der Modulatorröhre niederohmig (z.B. aufgrund eines Überschlages), dann wird das Modulationsanoden-Potenzial der Klystrons auf deren Kathoden-Potenzial gezogen und der Klystronstrom gesperrt. Die HF-Ausgangsleistung geht mit dem Klystronstrom auf null.

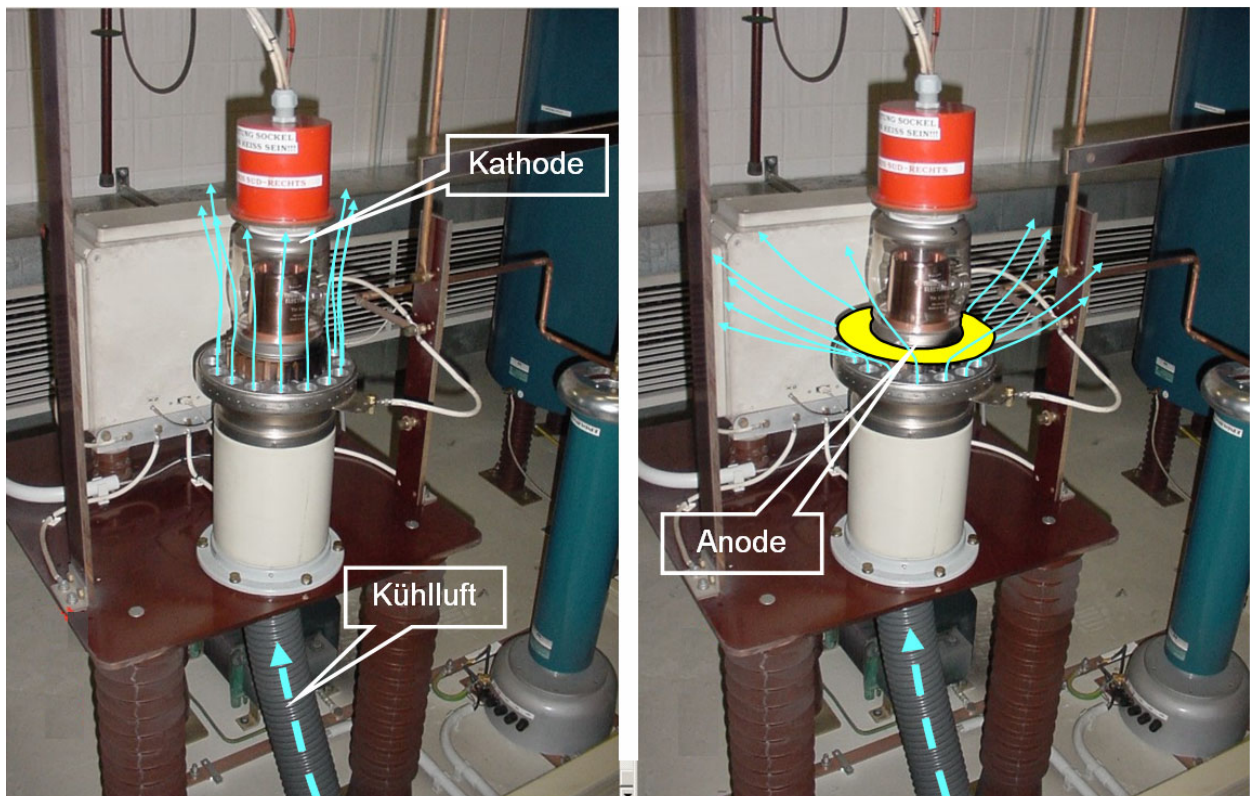
Abb.3: Testaufbau zur Untersuchung der Modulatorröhren-Überschläge am Sender DORIS-SR. Das linke Bild zeigt die bisherigen Verhältnisse. Die Anodenkühlluft streift relativ dicht am Glaskolben der Röhre vorbei und verursacht dadurch Überschläge. Das rechte Bild zeigt den modifizierten Röhrensockel mit dem ringförmigen Luftableitblech (zur besseren Sichtbarkeit gelb eingefärbt)

Da die Ursache der Überschläge völlig unverstanden war und der Austausch der Modulatorröhre das Problem nicht immer dauerhaft beseitigte, wurde nach Beginn der Wartungsperiode im Dezember Ursachenforschung betrieben. Es stellte sich heraus, dass der Kühlluftstrom an der Modulatorröhre die Überschläge verursacht. Leitet man die auf die Anode treffende Kühlluft dicht am Glaskolben der Röhre vorbei, kann man bis zu zehn Überschläge pro Stunde erzeugen. Leitet man die Kühlluft mittels eines Ableitbleches vom Glaskolben weg, ereignen sich keine Überschläge mehr. Bemerkenswert ist, dass die Überschlagsrate unabhängig von der Kathoden-Anoden-Spannung der Röhre ist! Die Kathoden-Anoden-Spannung beträgt bei gesperrter Röhre ca. 50 kV und bei aufgesteuerter Röhre ca. 5 kV. Zur physikalischen Erklärung des Effektes gibt es bisher nur Mutmaßungen. Weitere Untersuchungen sind für 2006 geplant. Als Gegenmaßnahme wurden im Dezember alle Modulatorröhren mit Luftableitblechen an den Anoden ausgerüstet (siehe **Abb.3**).
