## 2. HERAe-HF-Betrieb im Berichtsjahr

### 3. Besondere Ereignisse

#### **3.1. HERA, überhitzter Cavity-Tuning-Plunger**

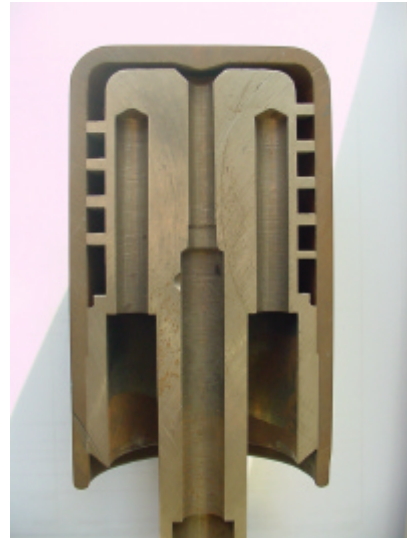
**Abb. 3.4:** Schnittmodell eines Plungers

Ende Oktober kam es zu einem Vakuum-Zusammenbruch im Bereich der Cavity-Strecke HERA-WL. Die Senderanlage lief zu diesem Zeitpunkt seit ca. 8 h mit einer Leistung von 430...410kW. Das Vakuum-Leck wurde an einem Cavity-Tuning-Plunger von Cavity #2 lokalisiert. Nach Ausbau des Plungers zeigte sich, dass er offenbar aufgrund von Überhitzung ausgebeult und auf der Oberfläche mehrere mm tief aufgerissen war (Abb. 3.1 bis 3.4).
